## **Sachverständigengutachten**

Objekt: Stadt Laatzen, Alter Markt  
Kastanien

Gutachten Nr. 2016-007

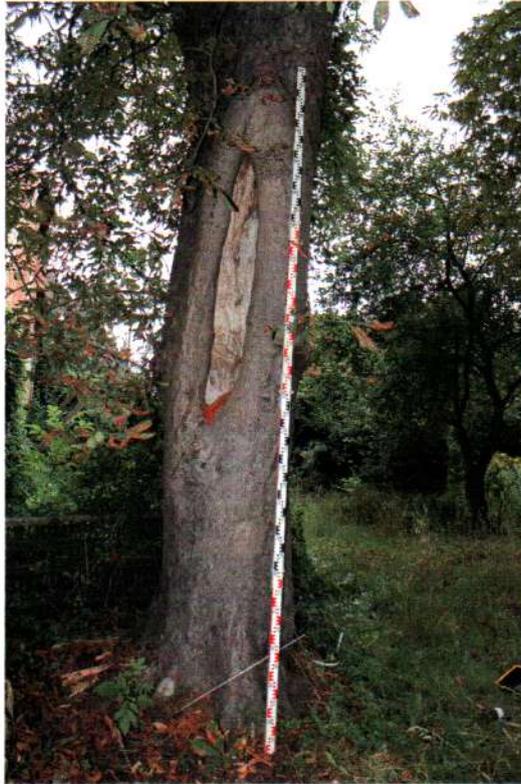
Bei der Begutachtung tritt der Schaden am Stamm in den Vordergrund. In einer Höhe von 180 cm ist der Stamm auf einer Länge von ca. 175 cm geöffnet. Die Öffnung ist ca. 15-20 cm breit und gemessen am Querschnitt ca. 60-70 cm tief. Stammabwärts reicht die Morschung um weitere 80 cm, stammaufwärts bis ca. 185 cm! Im Stamm hat sich eine intensive Braunfäule entwickelt.

Die Kastanie hat in den letzten Jahren einen starken Wundkallus entwickelt, konnte die großflächige Verletzung letztendlich nicht schließen.

Die umfangreichen Morschungen im Stamm und Kronenansatz der Kastanie 1 sind irreversibel, nicht umkehrbar. Nach dem Schadensfall hat der Baum Kallusgewebe gebildet und versucht die Wunde zu verschließen. Aufgrund des großen Schaden besiedelten holzzeretzende Schadorganismen (Pilze, Insekten) den freiliegenden Holzkörper und verursachten eine intensive Braunfäule, die wiederum die Statik und Bruchsicherheit des Baumes beeinträchtigt.

In diesem Fall ist aber die Bruchsicherheit des offenen Stammes deutlich verringert. Die mit einfachen Geräten (Sondierstab, Schonhammer) ermittelte Tiefe der Morschung beträgt 60-70 cm, bei einem Stammdurchmesser in diesem Abschnitt von ca. 95 cm.

Die Restwandstärke liegt hier unterhalb von 30%. Bei der Restwandstärke handelt es sich um den gesunden äußeren Holzteil, bzw. die noch gesunde Wand eines sonst hohlen Baumes. Bei der VTA Methode<sup>3</sup>

Stamm & Wunde

### **Die Kastanie 1 muss gefällt werden.**

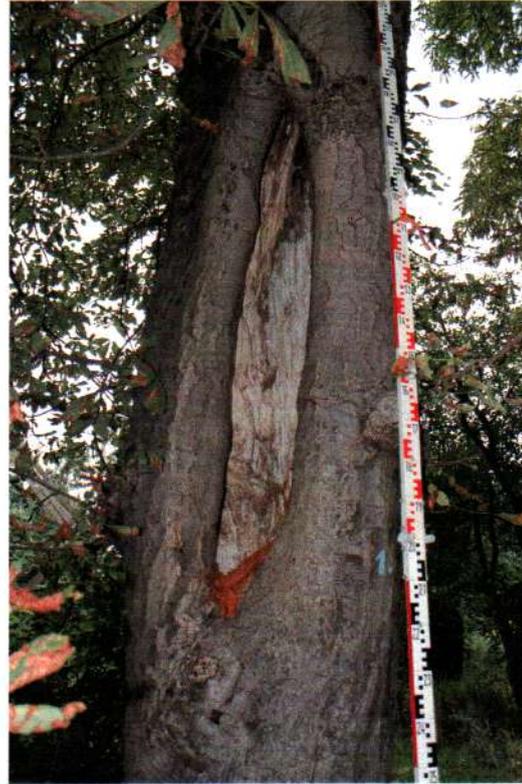
Stamm Detail

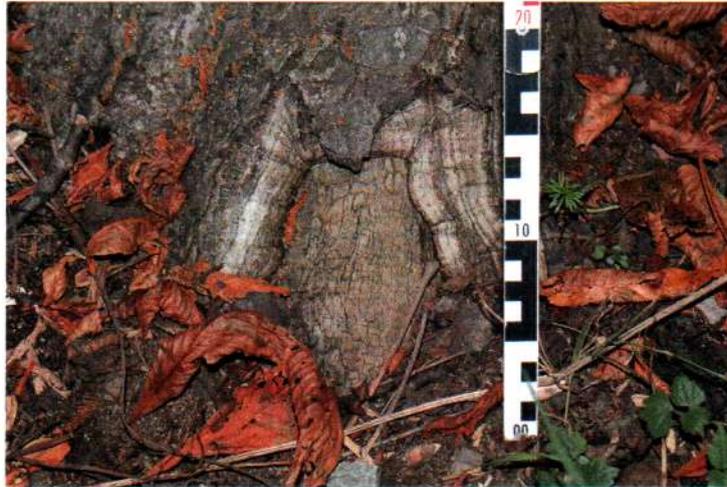
Am Wurzelanlauf beider Bäume sind alte Verletzungen vorhanden, die nicht überwält sind. Der Holzkern liegt frei.

Wurzelanlauf, Wunde 1

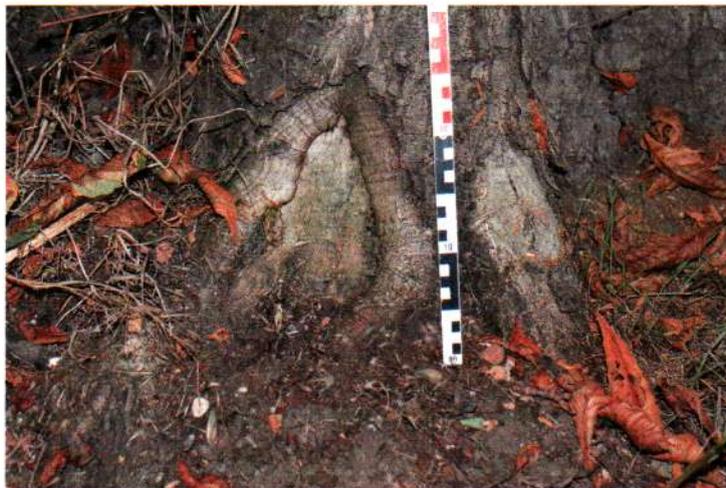
Wurzelanlauf, Wunde 2

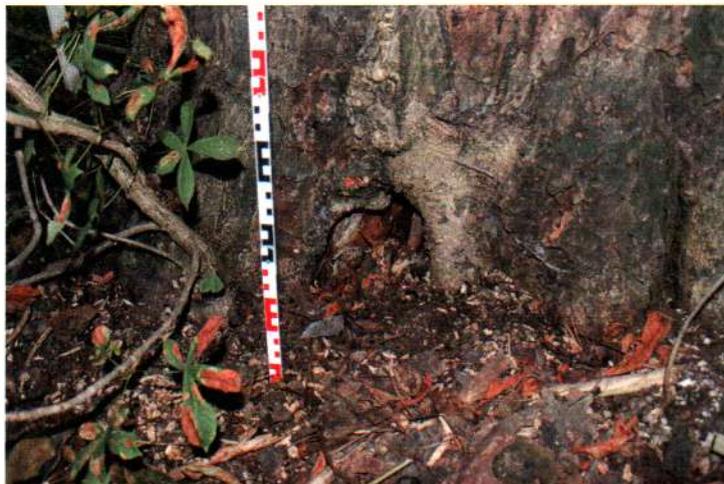
Eine alte Verletzung am Stammfuß hat die Größe von ca. 20x20 cm. Mit dem Sondierstab konnte die Tiefe von 65 cm ermittelt werden. Am Stamm ist ein sogenannter Versorgungsschatten feststellbar. Das Wachstum in diesem Bereich hat aufgehört und es haben sich aufgrund des ungleichen Wachstumes Wülste/Halbebänder entwickelt.

Die Holzersetzung bei *Kastanie 2* ist weniger weitreichend. Die Schadstelle am Stammfuß mit einer Tiefe von ca. 65 cm gefährdet den Baum zum Stichtag noch nicht.

Wurzelanlauf, Wunde ca. 65 cm tief

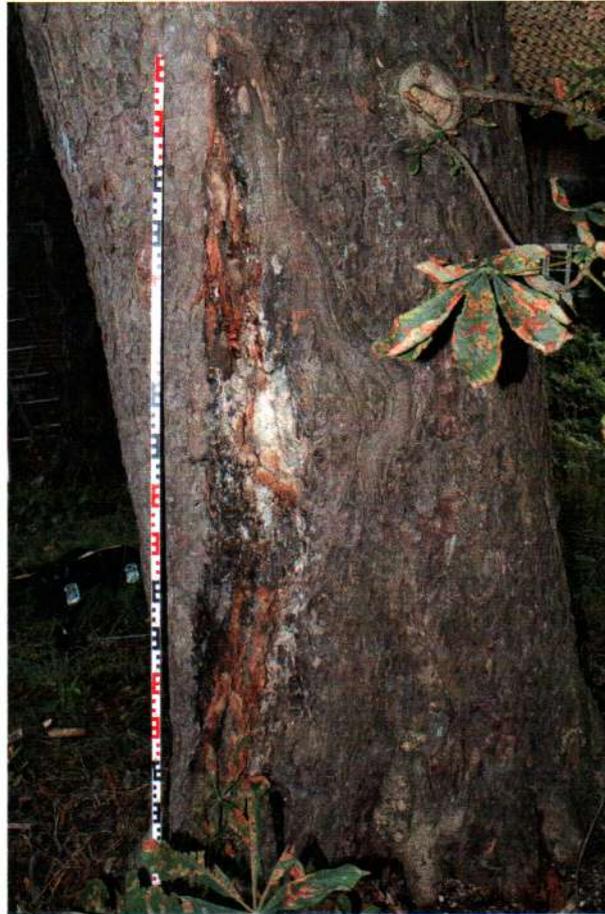
Aus dem Stamm tritt eine Flüssigkeit, die auf eine „Aktivität“ im Stamm hinweist oder durch Absterben der Rinde verursacht wird. Mit dem Abklopfen des Stammes konnte keine Höhlung festgestellt werden.

Die aus dem Stamm austretende Flüssigkeit wird als Schleimfluss bezeichnet. Dies kann ein Hinweis auf einen Nasskern im Stamm oder eine Rindennekrose sein (absterbendes Gewebe der Rinde). Hier liegt eine Rindennekrose vor, wie an der veränderten Struktur sichtbar ist.

Schleimfluss

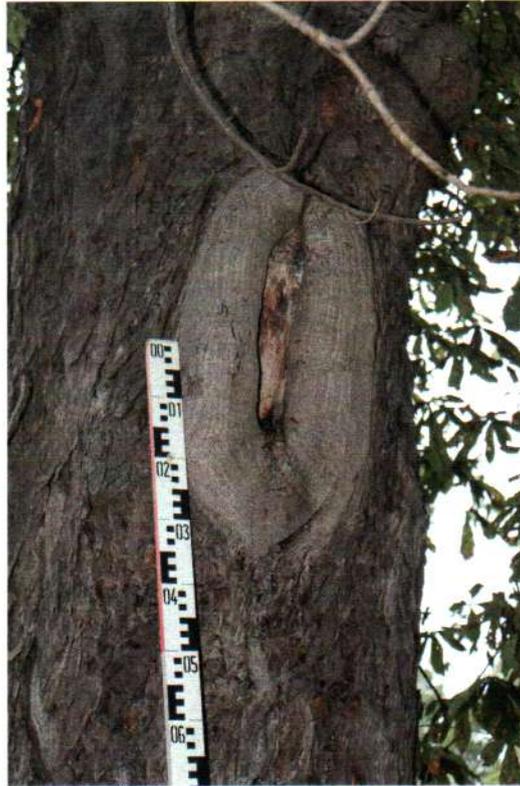
Unterhalb des Kronenansatzes befindet sich eine 10-15 cm breite, 40 cm hohe und 15 cm (radial) tiefe Astungswunde. Eine Morschung reicht stammabwärts bis 45 cm.

Astungswunde

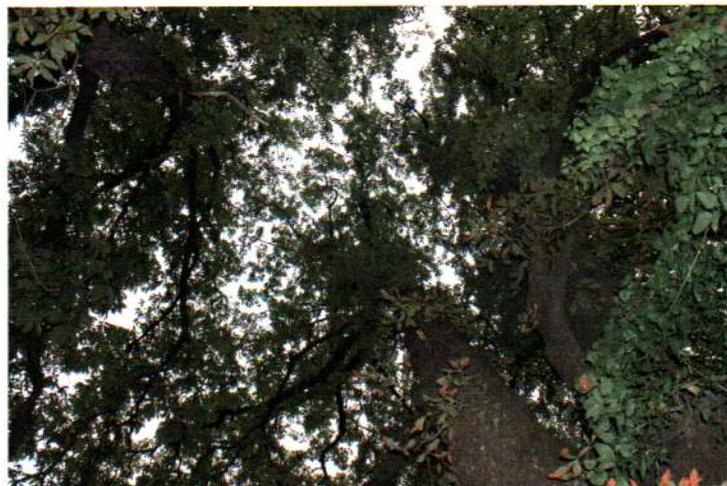
Die Entwicklung der Baumkrone ist rückläufig. Kastanien gelten als schattenkronige Bäume, die im vitalen Zustand sehr dicht und blickdicht sind. Hier ist es möglich, vom Boden aus durch die Baumkrone zu schauen.

Die Kronen der jeweiligen Bäume sind durch gegenseitige Konkurrenz einseitig entwickelt. Die Bäume bilden ein Baumtor.

Blick in Baumkronen

Die einseitige Krone würde bei Sturm auseinanderbrechen. Um dieses zu verhindern sollte ein Kronensicherungsschnitt ausgeführt werden.
