Potenzialeinschätzung Fledermäuse und Vögel

Sterntalerstraße 29a
31535 Neustadt a. Rbge.
www.abia.de

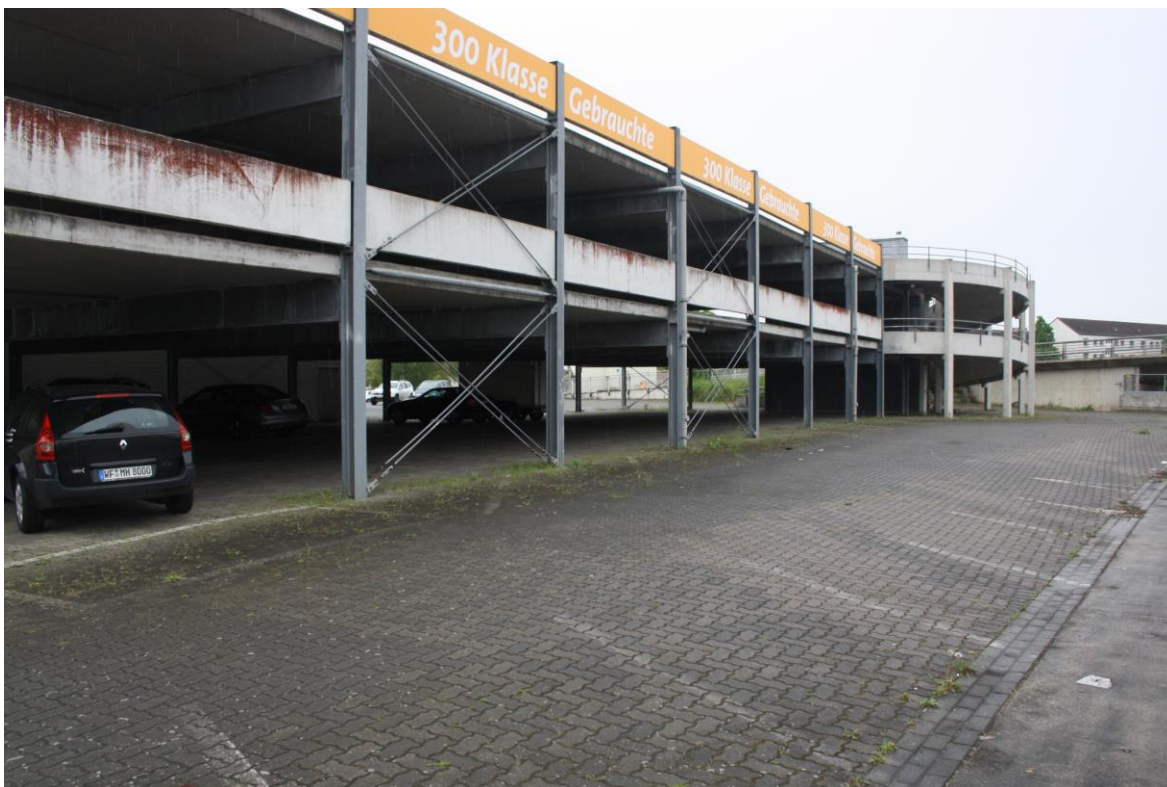
Das Parkhaus besteht als offener Konstruktion aus einem Gerüst aus Stahlträgern, auf dem Betonplatten lagern (Abbildung 2). Es sind zwei überdachte Ebenen und eine nicht überdachte Stellfläche auf dem Dach vorhanden. Die Betonelemente weisen von unten Fugen auf, bei denen eine temporäre Nutzung als Tagesquartier von Fledermäusen nicht ganz auszuschließen ist (Abbildung 3). Allerdings sind die Bedingungen als Fledermausquartier nicht besonders günstig. Einerseits mangelt es bedingt durch den glatten Beton an geeigneten Strukturen zum Anhängen, andererseits bietet die offene Konstruktion des Parkhauses keinerlei Schutz gegen die Witterung. Funktional bedeutsame Quartiertypen, die unter den Schutz des § 44 Abs. 1 Nr. 3 BNatSchG fallen würden, d.h. insbesondere Wochenstuben und Winterquartiere sind deshalb auszuschließen.

Für Vögel weist das Parkhaus keine geeigneten Brutplätze auf. Nutzungsspuren von Vögeln wurden dementsprechend nicht gefunden.

Abbildung 2: Blick auf das Parkhaus von der Ostseite aus.

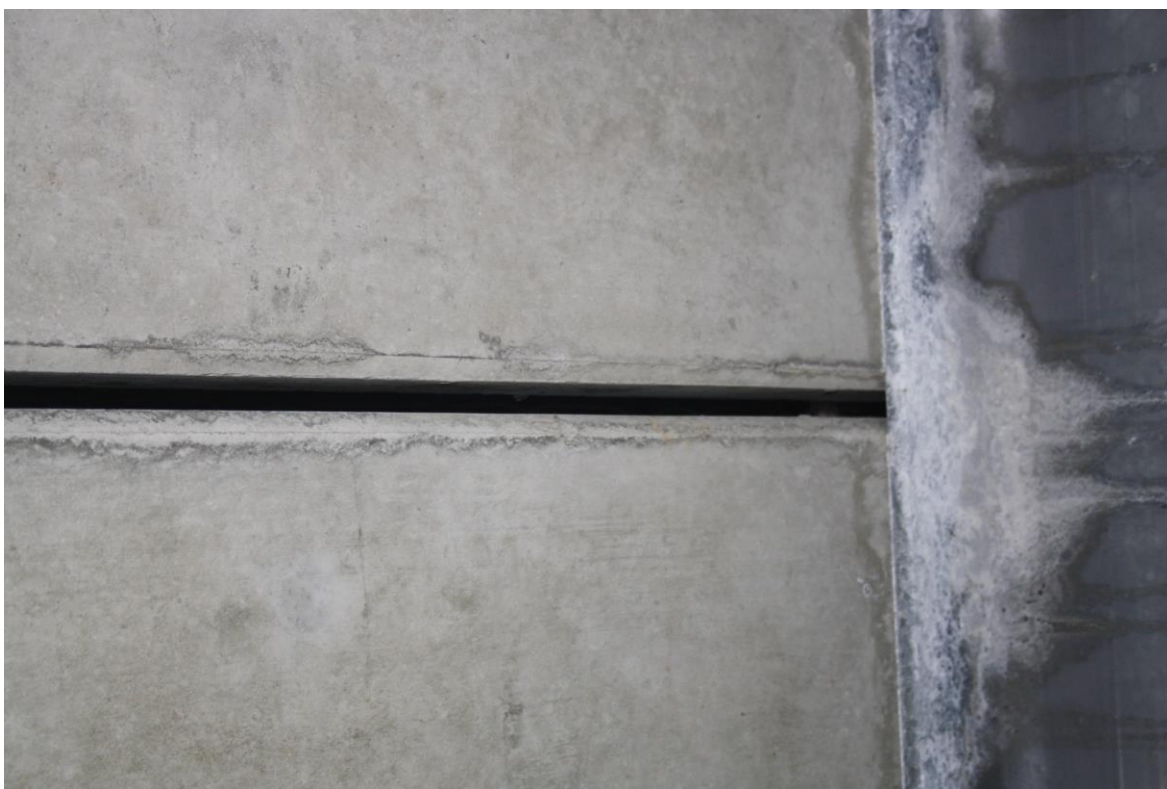
Abbildung 3: Fugen zwischen den Betonplatten des Parkhauses.

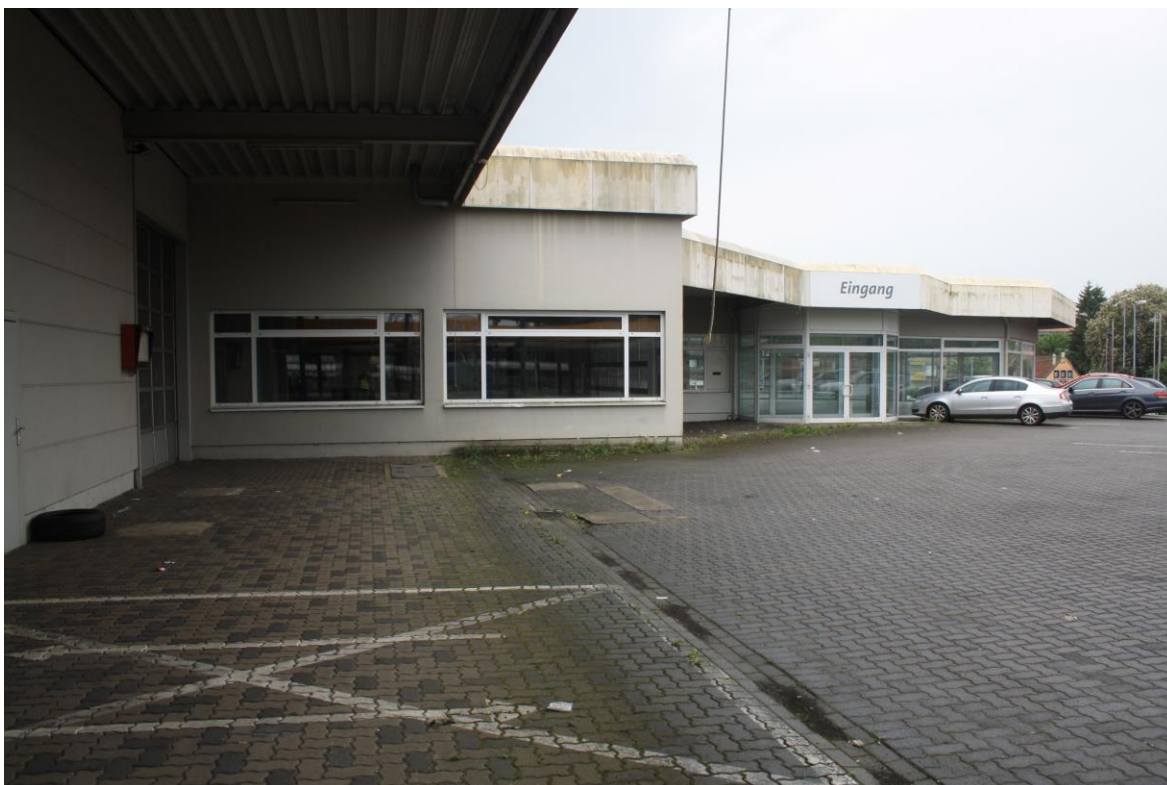
Das Autohaus besitzt ein Flachdach aus gewellten Stahlplatten, die ebenfalls auf Stahlträgern gelagert sind und außen von einer Blende umgeben sind, so dass ein Vordach entsteht (Abbildung 4, Abbildung 5). Unter dem Vordach befinden sich diverse Nischen und Spalten, die potenziell als Neststandort von verschiedenen Gebäudebrütern genutzt werden könnten (z.B. Straßentaube, Hausrotschwanz, Bachstelze). Allerdings wurden weder Vögel direkt beobachtet, noch fanden sich irgendwelche Nutzungsspuren wie z.B. alte Nester oder Vogelkot.

Für Fledermäuse geeignete Strukturen finden sich am Autohaus nicht.

Abbildung 4: Das Autohaus (links die Werkstatt, rechts die Verkaufsräume).

Bei einem Abriss der Gebäude in den Wintermonaten ist keine Verletzung des Tötungsverbotes gemäß § 44 Abs. 1 Nr. 1 BNatSchG zu befürchten, da zu diesem Zeitpunkt weder mit brütenden Vögeln noch mit Fledermäusen zu rechnen ist. Sollte ein Abriss im Winter nicht möglich sein, wird empfohlen, vor dem Abriss eine erneute Begutachtung auf eventuell vorhandene Vögel und Fledermäuse durchzuführen. Falls Artvorkommen festgestellt würden, wären entsprechende Sicherungsmaßnahmen zu ergreifen, um eine Tötung oder Verletzung von Tieren zu vermeiden.

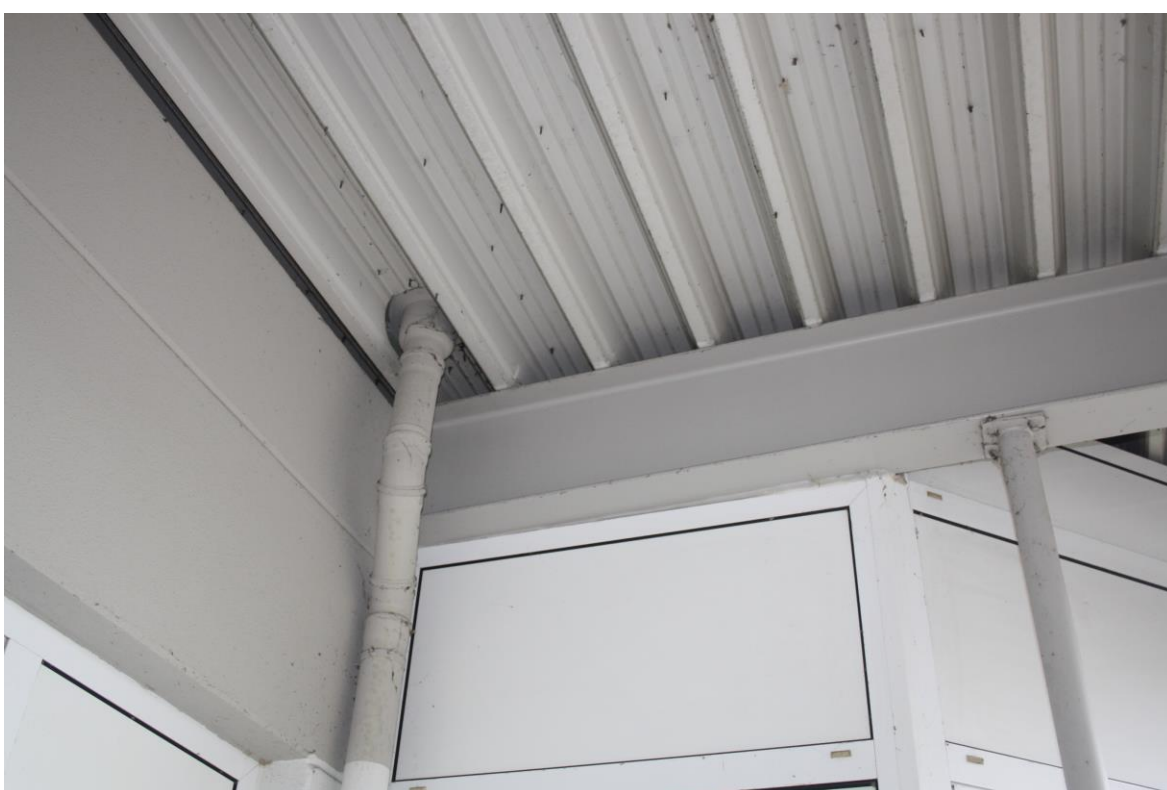
Abbildung 5: Blick unter das Vordach des Autohauses.
