# **Bebauungsplan Nr. 341 „Feuerwehr - Am Holztor“ OS Ingeln-Oesselse**

## Schalltechnisches Gutachten zum Bebauungsplan Nr. 341 „Feuerwehr Ingeln-Oesselse“ in Laatzen OT Ingeln-Oesselse

Datum des Gutachtens: 06.11.2024  
Nummer: 168021-A-1  
Umfang: 22 Seiten Bericht  
14 Seiten Anhang

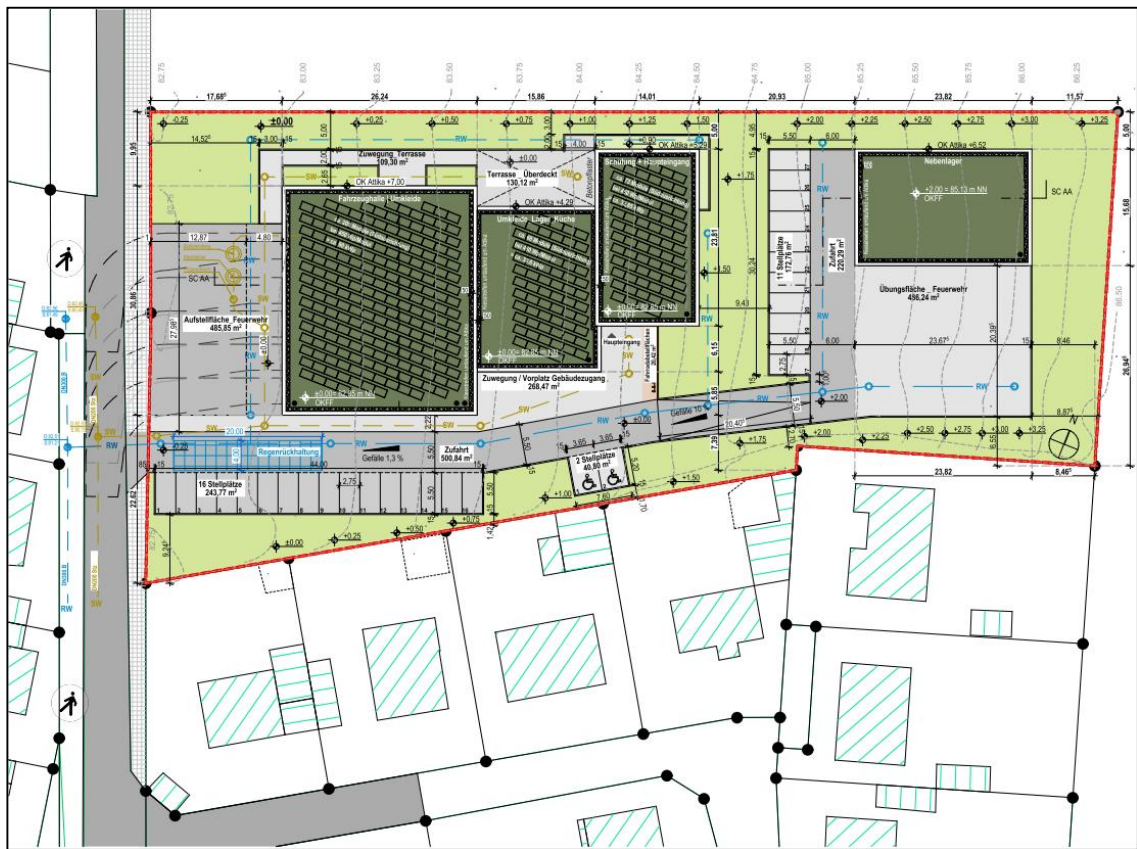
**Abbildung 2** Entwurfsplanung Betriebsgrundstück (architekturkonzept GmbH, Ausschnitt ohne Maßstab)

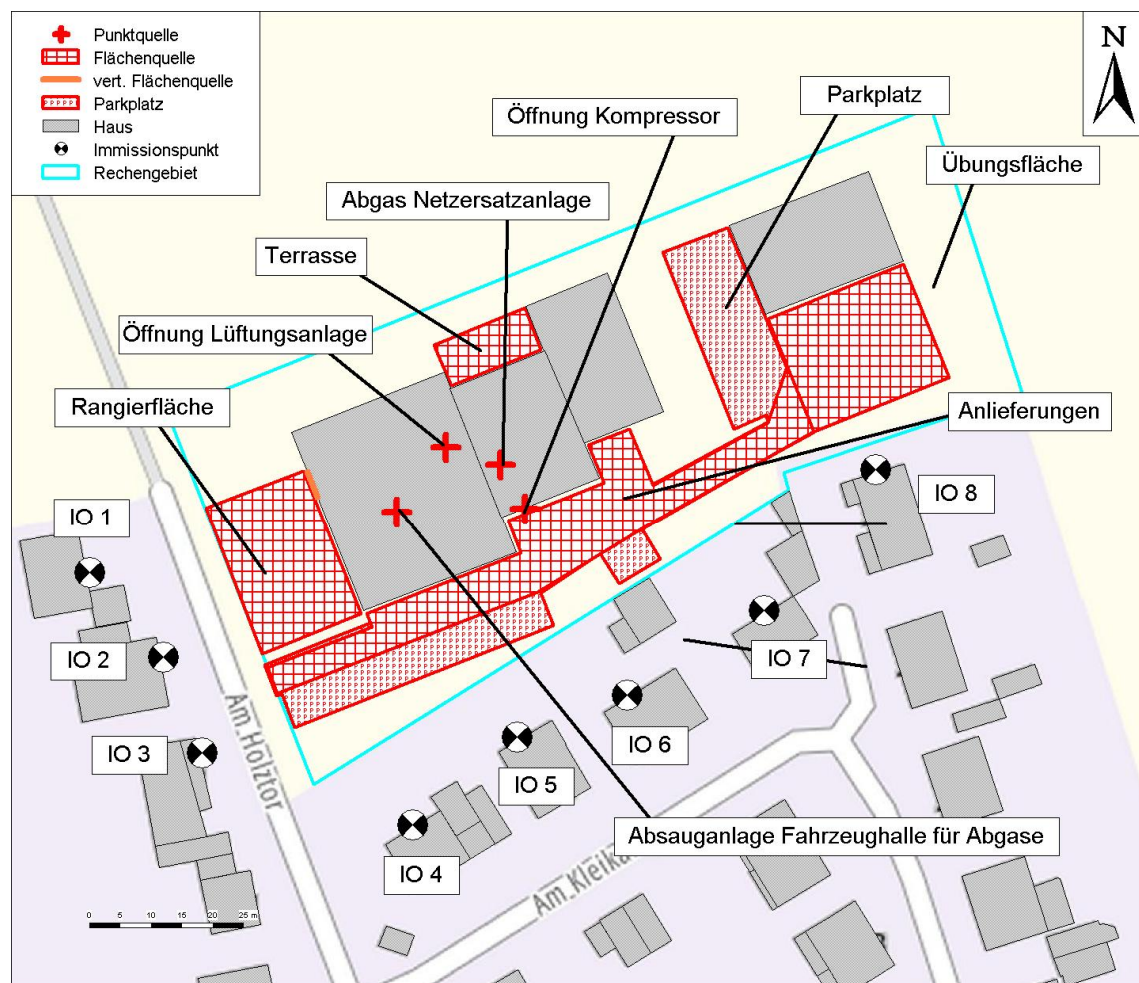
**Abbildung 4** Lage der Geräuschquellen auf dem Betriebsgrundstück im Regelbetrieb sowie der maßgeblichen Immissionsorte (CadnaA)

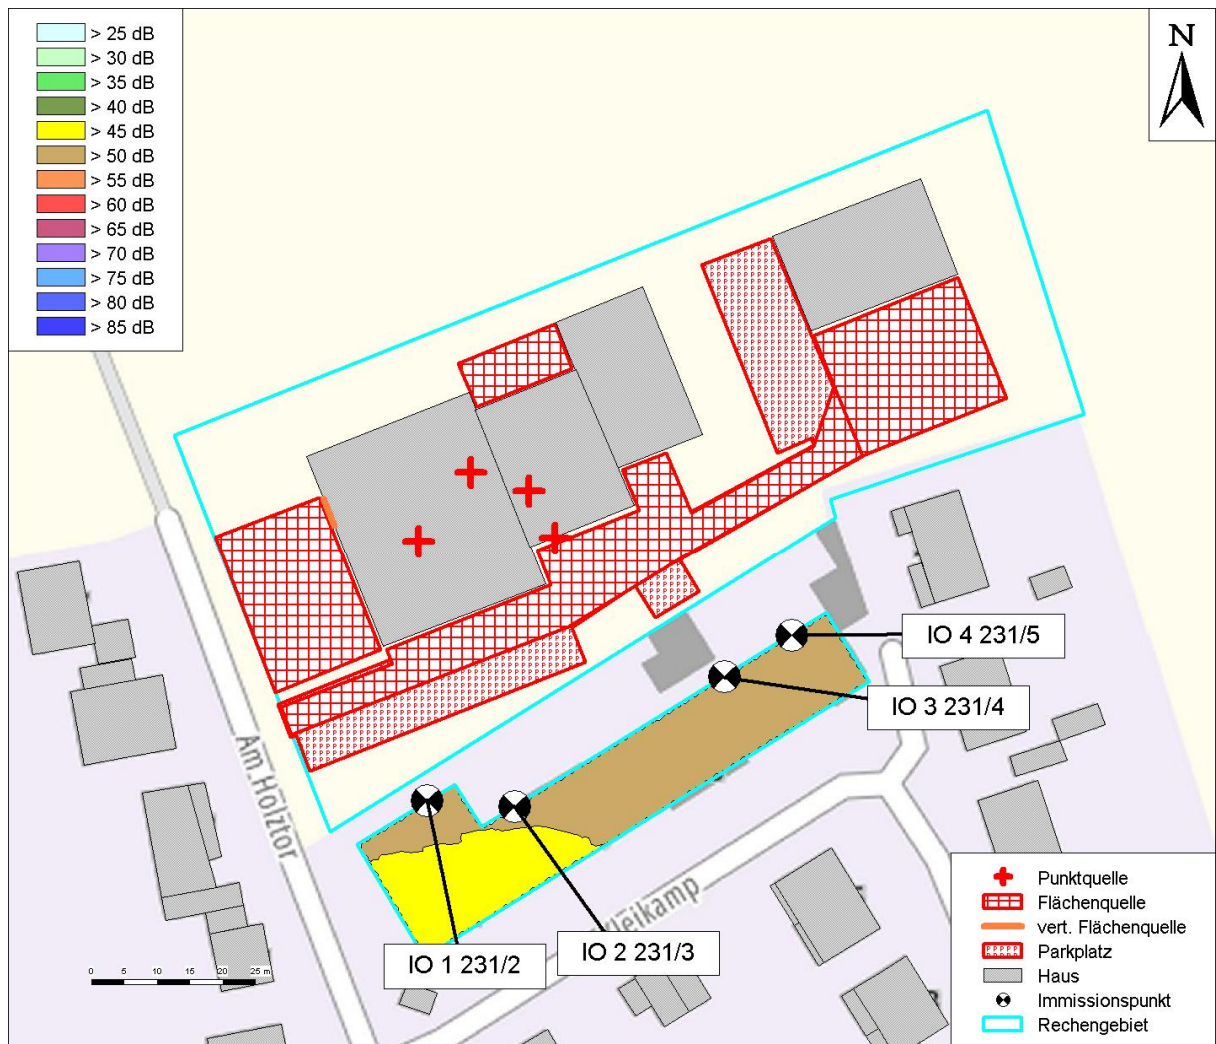
**Abbildung 5** Übersicht Immissionsorte Baugrenzen sowie Schallimmissionsraster für den Regelbetrieb, Immissionshöhe 4,8 m, Rasterauflösung 0,5 m x 0,5 m (CadnaA)

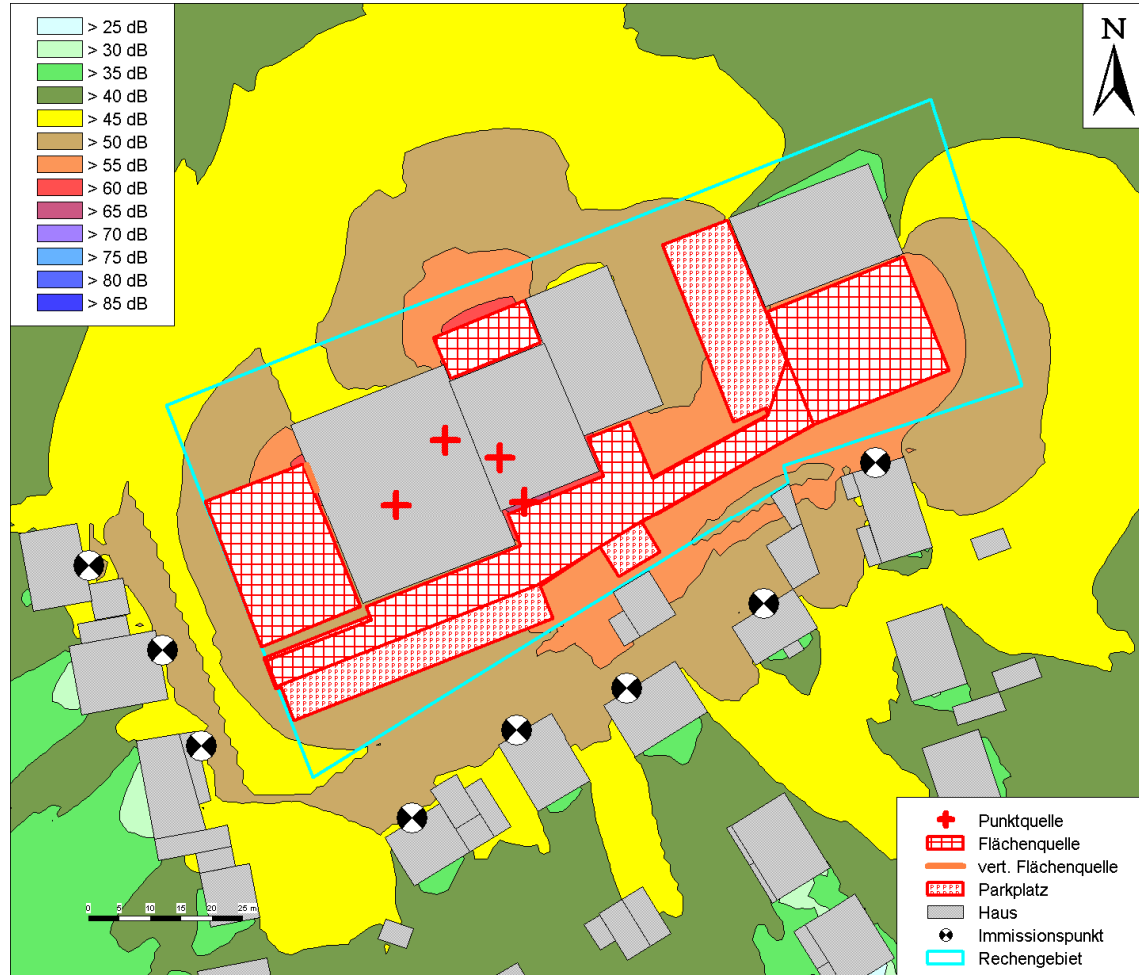
Variante 1 – mit Übungsbetrieb der Einsatzabteilung

Beurteilungszeitraum Tag (06 – 22 Uhr), Immissionshöhe 4,8 m (1. OG), Auflösung 1 m x 1 m

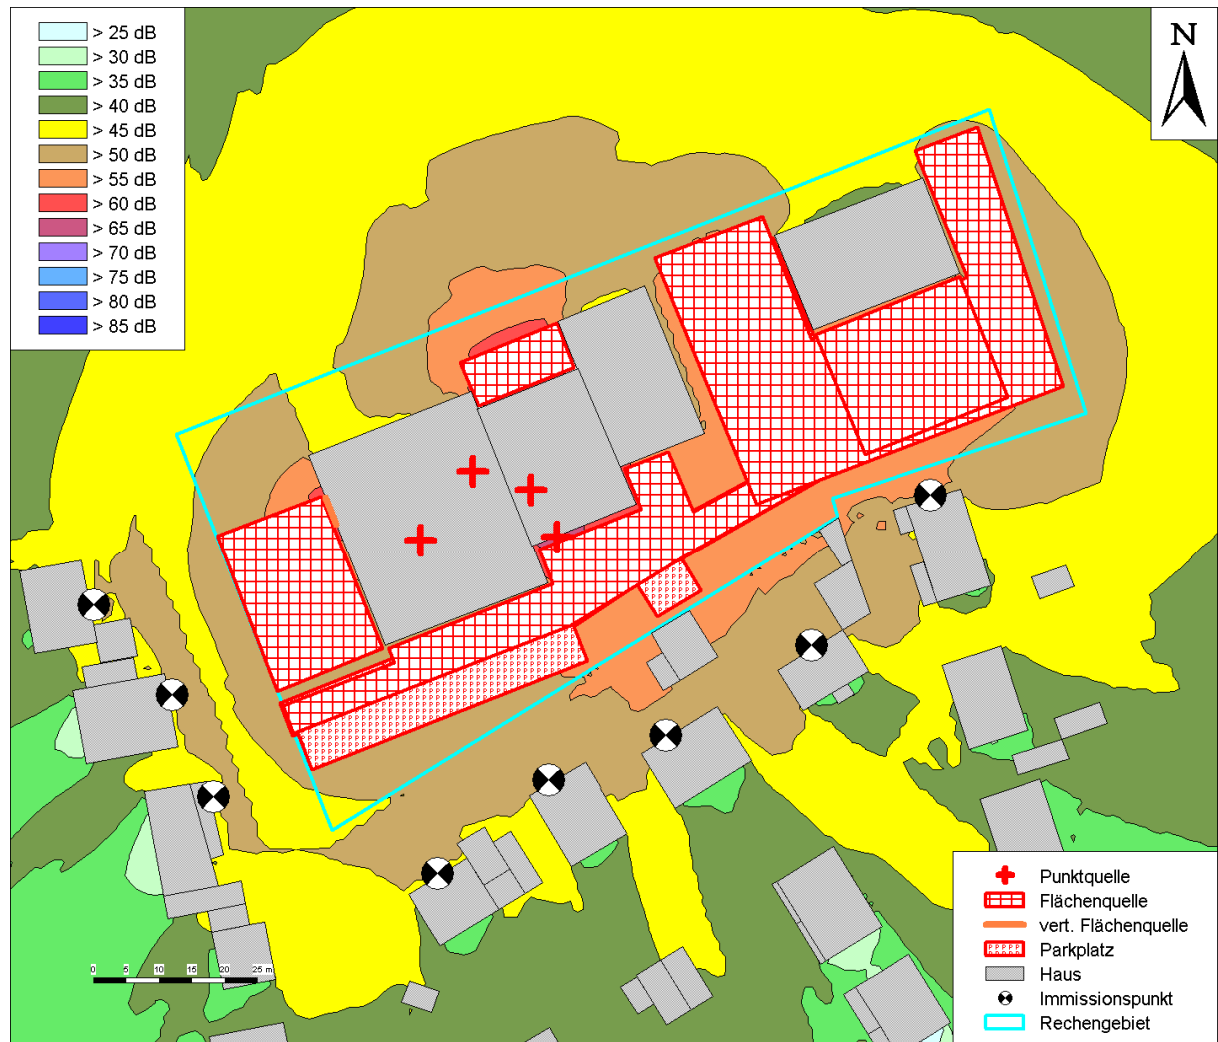
## Variante 2 – mit Veranstaltung

Beurteilungszeitraum Tag (06 – 22 Uhr), Immissionshöhe 4,8 m (1. OG), Auflösung 1 m x 1 m

*Hinweis: In dieser Variante wurde die Geräuschquellen für Personen im Außenbereich bei Veranstaltungen rund um das Lagergebäude einbezogen. Der Übungsbetrieb der Einsatzabteilung findet nicht gleichzeitig statt.*

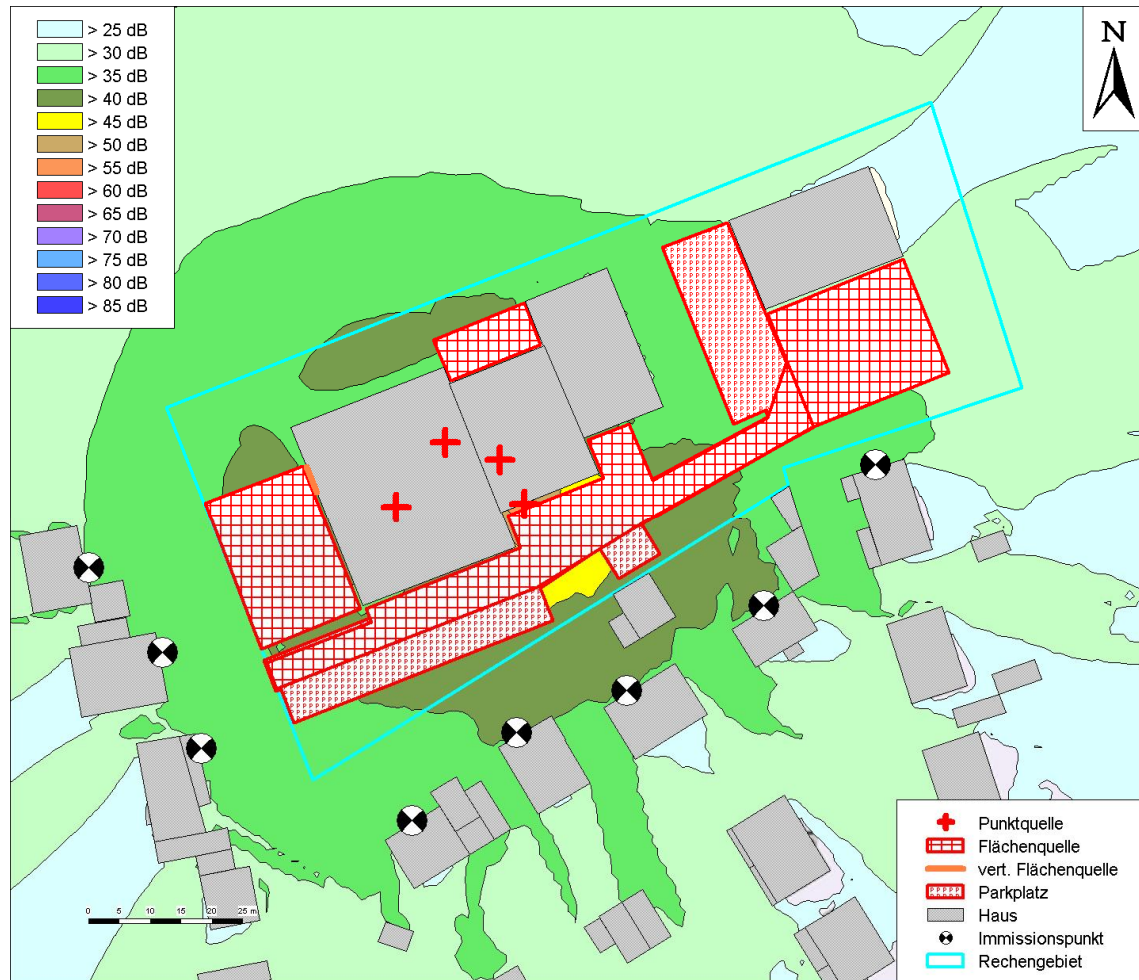
Beurteilungszeitraum Nacht (22 – 06 Uhr), Immissionshöhe 4,8 m (1. OG), Auflösung 1 m x 1 m

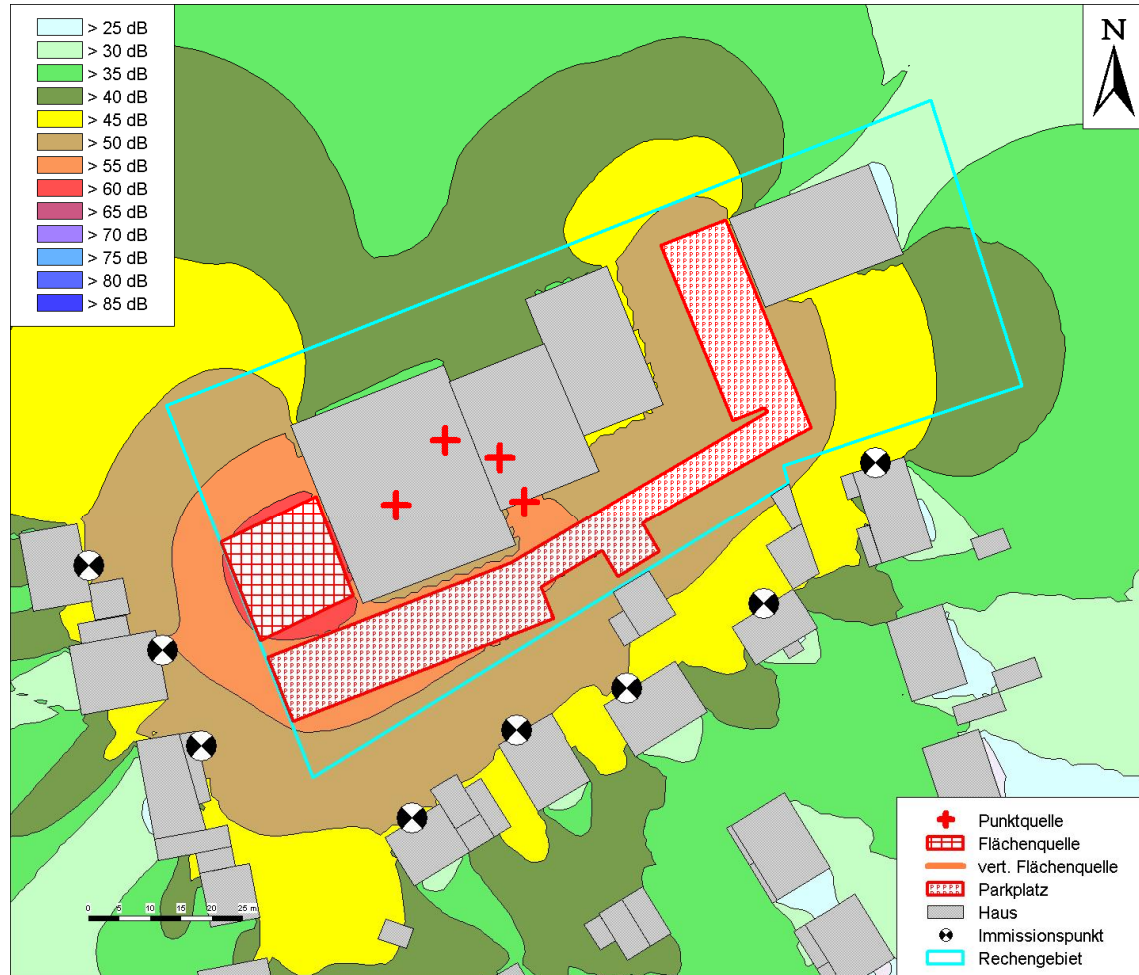
Beurteilungszeitraum Nacht (22 – 06 Uhr), Immissionshöhe 4,8 m (1. OG), Auflösung 1 m x 1 m

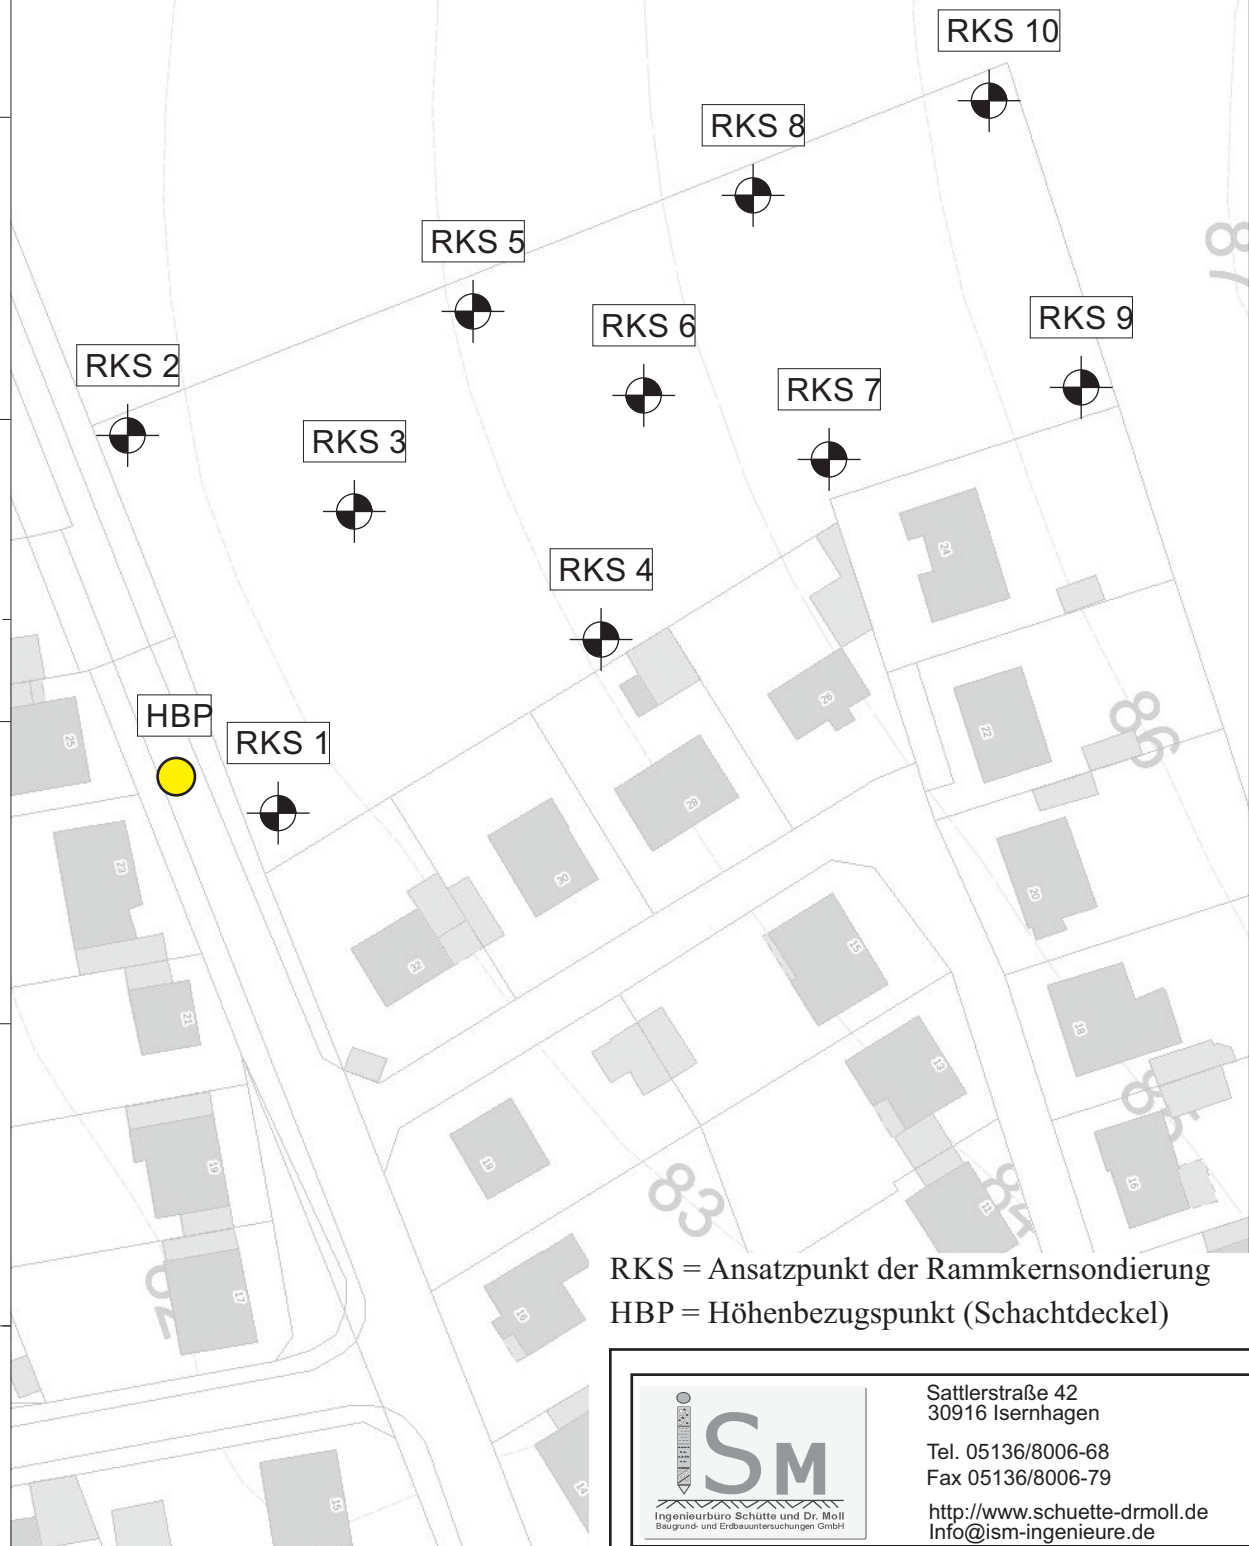
RKS = Ansatzpunkt der Rammkernsondierung  
HBP = Höhenbezugspunkt (Schachtdeckel)

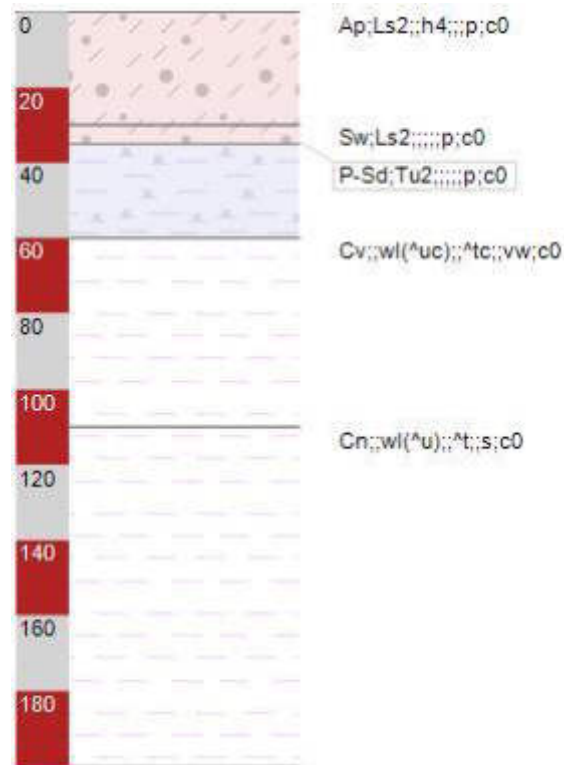
Im Rahmen der feldbodenkundlichen Kartierung (Kapitel 4) konnte der in der Bodenkarte (Anlage 4) ausgewiesene Bodentyp „Mittlere Pseudogley-Braunerde“ nicht erkundet werden. Aufgrund dessen wird nachfolgend für den Bereich der Eingriffsfläche (Feuerwehr) ausschließlich der Bodentyp „Flacher Pelosol-Pseudogley“ charakterisiert. Abbildung 1 zeigt den schematischen Profilaufbau des Bodentyps. Dieser von Stauwasser beeinflusste Bodentyp hat die Horizontabfolge Ap/Sw/P-Sd/Cv/Cn (humoser, gepflügter Oberboden, über stauwasserleitendem Horizont, über Unterbodenhorizont aus Ton- oder Tonmergel mit Prismen- und Polyedergefüge, z.T. wasserstauend, über schwach verwittertem Untergrundhorizont, über unverwittertem Untergrundhorizont). Der kalkfreie Boden hat sich aus Ton- und Schluffsteinersatz gebildet. Die Bodenart ist ein schwach sandiger Lehm und geht mit zunehmender Tiefe in einen schwach schluffigen Ton über.

**Abbildung 1: Bodenprofil „Flacher Pelosol-Pseudogley“ /18/.**

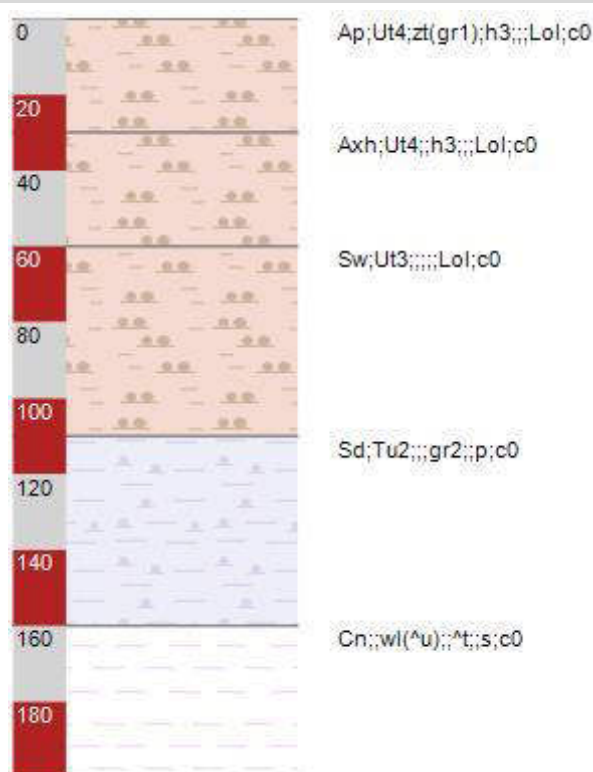
Die Abbildung 2 zeigt den schematischen Profilaufbau des im Bereich der Ausgleichsfläche vorkommenden Bodentyps „Mittlerer Pseudogley-Tschernosem“. Dieser Bodentyp hat die Horizontabfolge Ap/Axh/Sw/Sd/Cn (humoser, gepflügter Oberboden über humosem, biogen gemixtem Oberboden über stauwasserleitendem Horizont, über Wasser stauendem Horizont über unverwittertem Untergrundmaterial). Der kalkfreie Boden hat sich aus einem Lösslehm gebildet. Die Bodenart ist ein stark toniger Schluff, der mit zunehmender Tiefe in einen schwach schluffigen Ton übergeht.

**Abbildung 2: Bodenprofil „Mittlerer Pseudogley-Tschernosem“ /18/.**

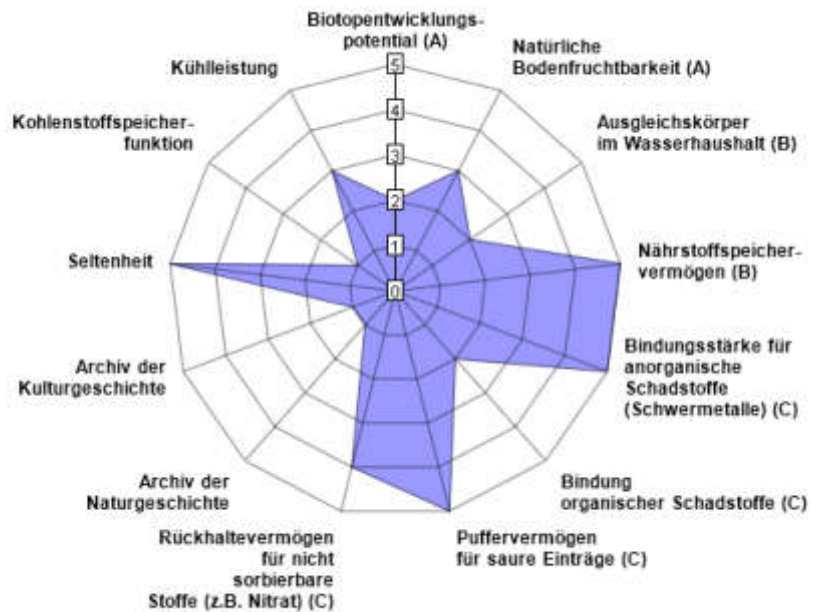
Eine Auswertung der Bodenteilfunktionen nach /18/ für den Bodentyp „Flacher Pelosol-Pseudogley“ ist in Abbildung 3 dargestellt. Demnach liegt eine sehr hohe Funktionserfüllung (Stufe 5) für das Nährstoffspeichervermögen, das Puffervermögen für saure Einträge, die Bindungsstärke für anorganische Schadstoffe, sowie der Seltenheit vor. Eine hohe Funktionserfüllung (Stufe 4) besteht für das Rückhaltevermögen für nicht sorbierbare Stoffe. Eine mittlere Funktionserfüllung (Stufe 3) liegt hinsichtlich der natürlichen Bodenfruchtbarkeit und der Kühlleistung vor. Die weiteren Teilfunktionen werden als gering bis sehr gering eingestuft.

**Abbildung 3: Bodenkundliches Netzdiagramm „Flacher Pelosol-Pseudogley“ /18/.**

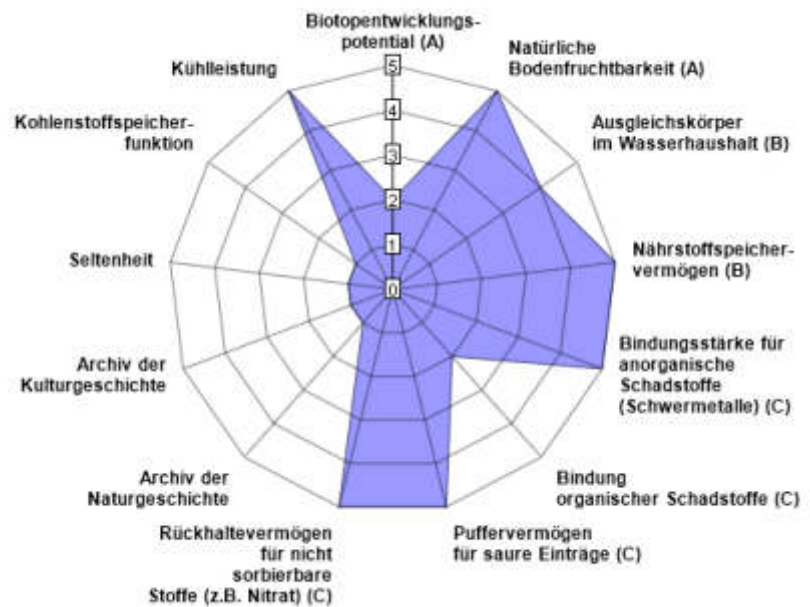
Eine Auswertung der Bodenteilfunktionen nach /18/ für den Bodentyp „Mittlerer Pseudogley-Tschernosem“ ist in Abbildung 4 dargestellt. Demnach liegt eine sehr hohe Funktionserfüllung (Stufe 5) hinsichtlich der Bodenteilfunktionen natürliche Bodenfruchtbarkeit, Nährstoffspeichervermögen, Bindungsstärke für anorganische Schadstoffe, Puffervermögen für saure Einträge, Rückhaltevermögen für nicht sorbierbare Stoffe und die Kühlleistung vor. Eine hohe Funktionserfüllung (Stufe 4) besteht als Ausgleichskörper im Wasserhaushalt. Die weiteren Teilfunktionen werden als gering bis sehr gering eingestuft.

Abbildung 4: Bodenkundliches Netzdiagramm „Mittlerer Pseudogley-Tschernosem“ /18/.

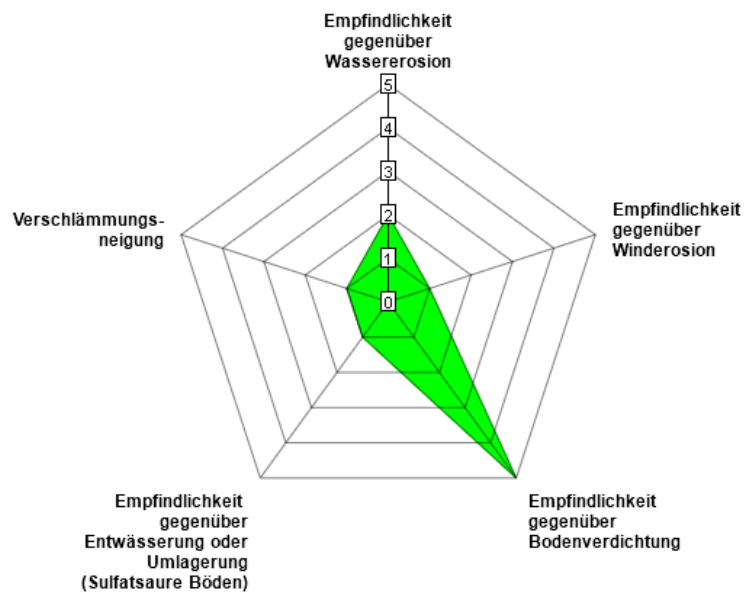
In Abbildung 5 sind die Empfindlichkeiten für den Bodentyp „Flacher Pelosol-Pseudogley“ dargestellt. Der Boden weist eine sehr hohe Empfindlichkeit gegenüber Bodenverdichtung auf. Die Empfindlichkeit gegenüber Wassererosion ist als gering einzustufen. Die Verschlammungsneigung und die Empfindlichkeit gegenüber Winderosion sind sehr gering /18/.

**Abbildung 5: Empfindlichkeiten „Flacher Pelosol-Pseudogley“ /18/.**

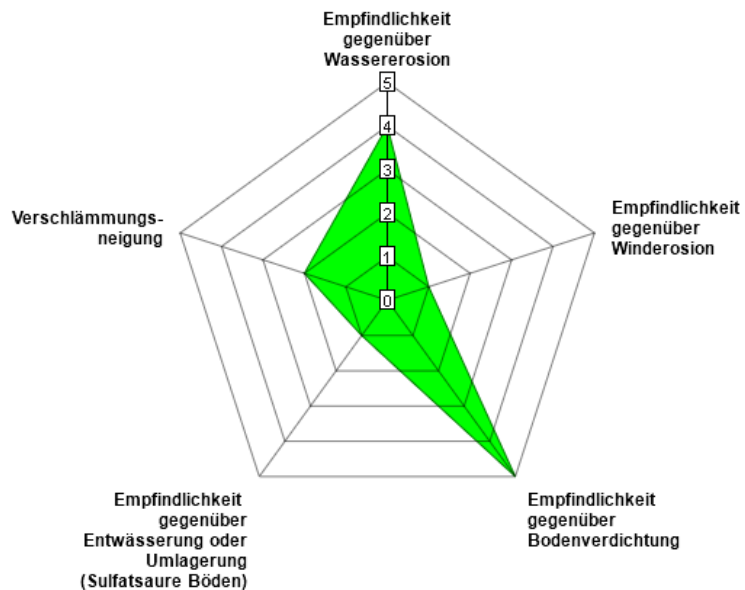
In Abbildung 6: Empfindlichkeiten „Mittlerer Pseudogley-Tschernosem“ /18/. Dieser Boden hat eine sehr hohe Empfindlichkeit gegenüber Bodenverdichtung. Die Empfindlichkeit gegenüber Wassererosion ist hoch. Die Verschlammungsneigung ist gering und die Empfindlichkeit gegenüber Winderosion ist sehr gering /18/.

**Abbildung 6: Empfindlichkeiten „Mittlerer Pseudogley-Tschernosem“ /18/.**

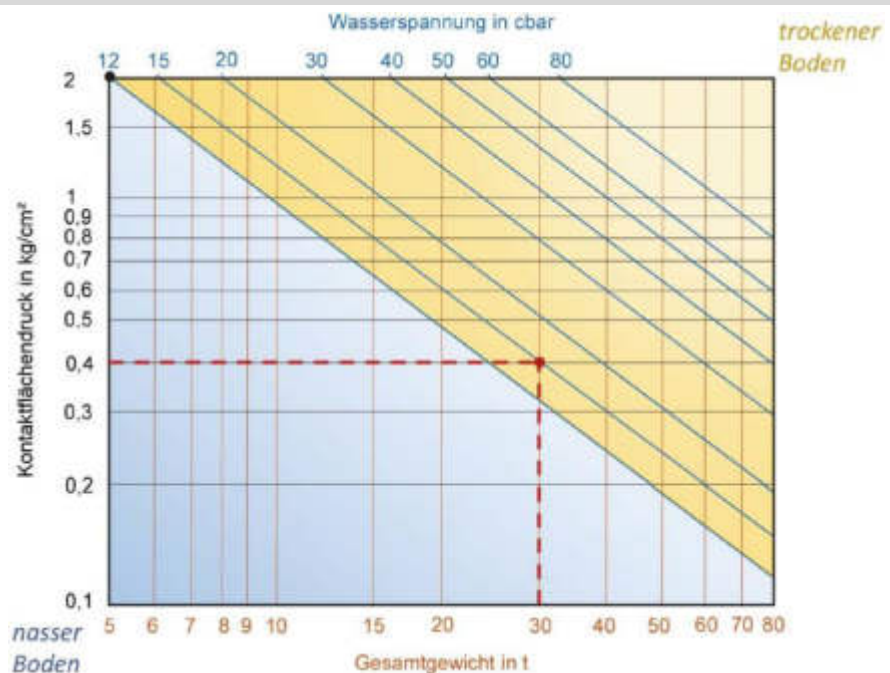
| Beurteilung der Befahrbarkeit | <p>Die Verdichtungsempfindlichkeit bei der direkten Befahrung des ungeschützten Bodens hängt vom aktuellen Wassergehalt und damit der Konsistenz des Bodens ab, weshalb die zum Zeitpunkt der Baumaßnahmen vorliegenden Boden- und Witterungsverhältnisse maßgeblich sind. Um mögliche Schadverdichtungen zu vermeiden, müssen die eingesetzten Fahrzeug- bzw. Maschinengewichte an die Bodenfeuchte angepasst werden. Zur Beurteilung der direkten Befahrbarkeit der Böden ist daher kurz vor Beginn der Baumaßnahme die örtliche Bodensituation von der bodenkundlichen Baubegleitung zu prüfen und zu dokumentieren. Die Überprüfung der aktuellen Bodenfeuchte erfolgt feldbodenkundlich nach Tabelle 2 der DIN 19639 /9/. Vor Beginn der Maßnahme ist ein Maschinenkataster zu erstellen.</p> <p>Bei einer halbfesten oder festen Konsistenz (Wasserspannung &gt; 50 cbar, Konsistenzbereich ko1 und ko2) kann der Boden direkt befahren werden, der Kontaktflächendruck muss dennoch so gering wie möglich gehalten werden.</p> <p>Eine steife Konsistenz (Wasserspannung 12,4 - 50 cbar, Konsistenzbereich ko3) stellt den untersten Bereich der direkten Befahrbarkeit bzw. Bearbeitbarkeit des Bodens dar. Hier ist ein geringer Kontaktflächendruck gemäß den Angaben des Nomogramms in Abbildung 7 von &lt; 2,0 kg/cm<sup>2</sup> (&lt; 2,0 bar Reifendruck) einzuhalten, der teilweise nur noch von Kettenfahrzeugen oder speziellen Fahrzeugen mit besonders breiten Reifen eingehalten werden kann.</p> <p>Die exakten Werte der maximal zulässigen Flächenpressung für den Konsistenzbereich ko3 (und den unteren Bereich von ko2) in Abhängigkeit von dem Maschinengewicht und der Wasserspannung können dem Nomogramm in Abbildung 7 entnommen werden (aus /8/).</p> |

**Abbildung 7: Nomogramm zur Ermittlung der Einsatzgrenzen von Maschinen in Abhängigkeit von der Bodenfeuchte /8/.**

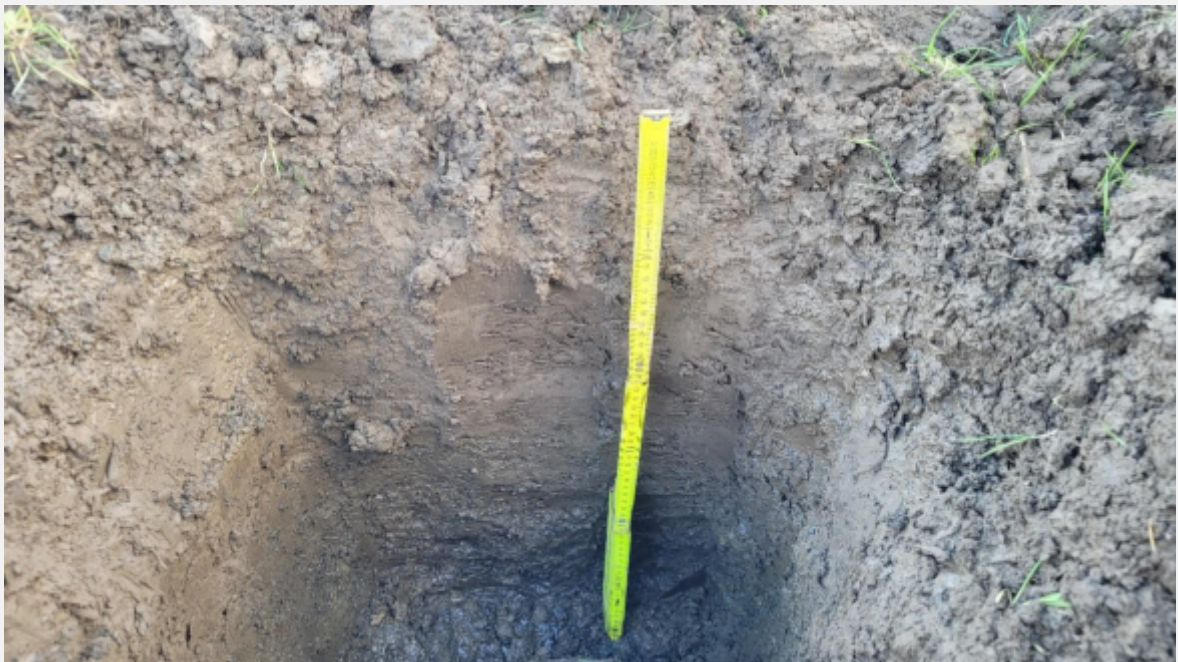
Foto 4

Handschrift HS-01 (Pelosol) unterhalb des 0,40 m mächtigen humosen Pflughorizontes folgt bis zur Basis der durch Risse und ein Polyedergefüge charakterisierte P-Horizont (dunkelgrauer Bereich). Foto vom 08.01.2024.

Im Bereich der Eingriffsfläche wurden die Handschürfe HS-01 bis HS-04 angelegt. Unterhalb eines 0,25 m bis 0,40 m mächtigen humosen Pflughorizontes (Ap) wurde bis zur Basis in einer Tiefe von 0,40 m bis 0,60 m ein P-Horizont erkundet. In Anlage 11 (Foto 7 bis Foto 9) ist das charakteristische, durch eine ausgeprägte Quellungs- und Schrumpfungsdynamik von tonigem Material entstandene Polyeder bis Prismengefüge erkennbar. Weiterhin konnten Risse als Merkmal des P-Horizontes identifiziert werden, die aufgrund der hohen Bodenfeuchte zum Zeitpunkt der Geländeaufnahmen allerdings nur schwach ausgeprägt waren. Stauwassermerkmale waren nur untergeordnet vorhanden. Im gesamten Bereich der Eingriffsfläche wurde der in der Bodenkarte ausgewiesene seltene Bodentyp Pelosol erkundet. Die Hydromorphiemerkmale waren so gering ausgeprägt, dass der Übergangsbodentyp Pseudogley-Pelosol nicht ausgewiesen werden konnte. Dennoch können in diesem Bereich die in Kapitel 3.5 beschriebenen Bodenfunktionen und Empfindlichkeiten für den Bodentyp „Flacher Pelosol Pseudogley“ weitgehend bestätigt werden. Der im östlichen Bereich der Fläche ausgewiesene Bodentyp der „Mittleren Pseudogley-Braunerde“ wurde bei der Geländeerkundung nicht angetroffen.

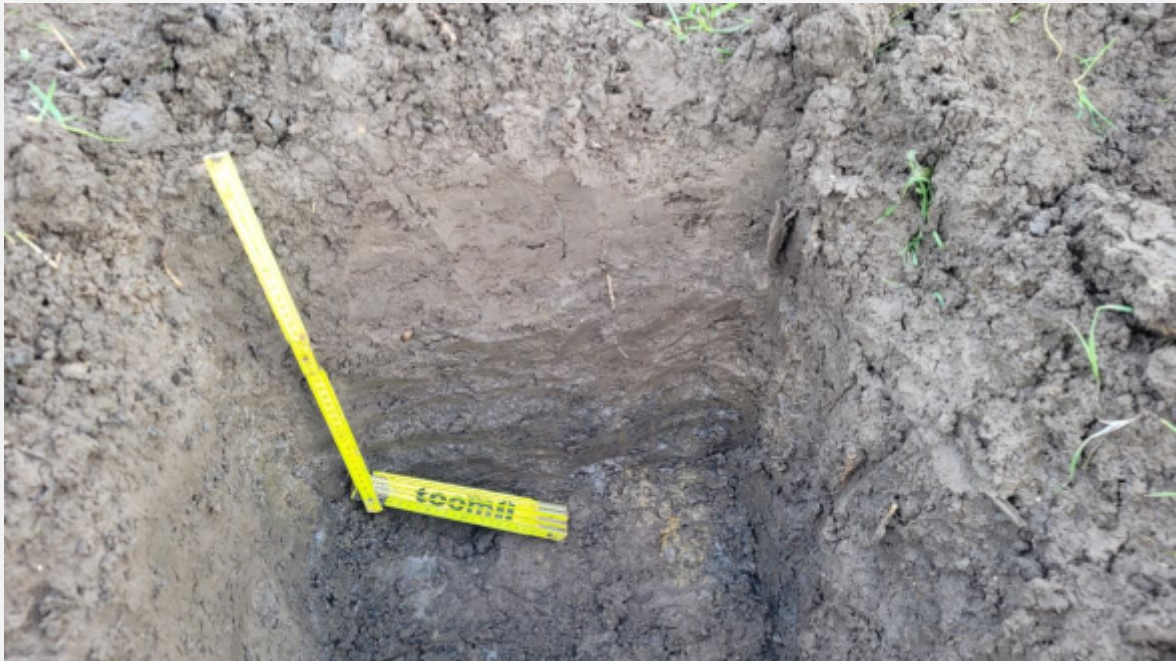
Foto 5

Handschurf HS-02. In diesem Bereich konnte der Bodentyp Pelosol erkundet werden. Foto vom 08.01.2024.

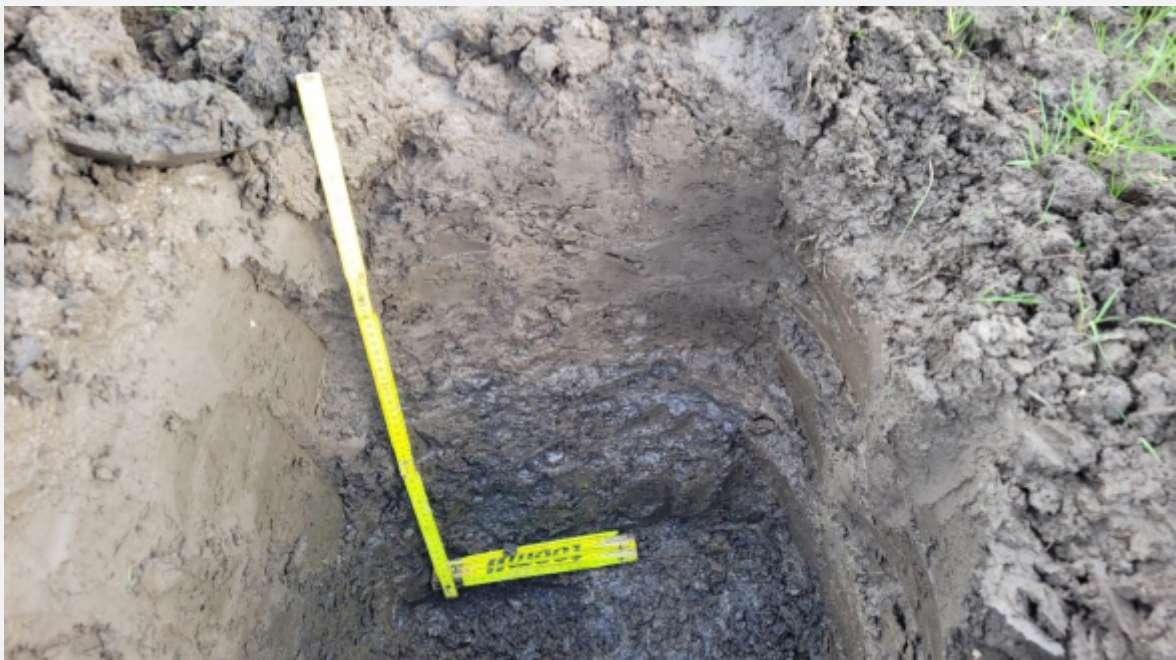
Foto 6

Handschurf HS-03. In diesem Bereich konnte der Bodentyp Pelosol erkundet werden. Foto vom 08.01.2024.

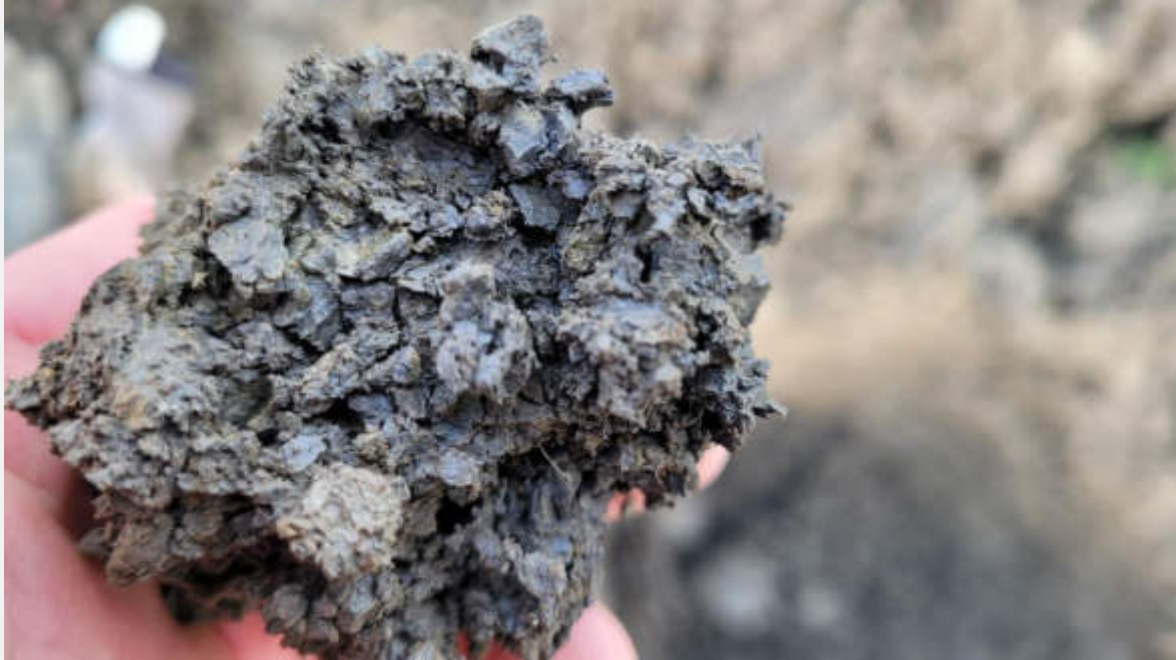
Foto 7

Aus dem P-Horizont von HS-03 entnommenes Bodenaggregat. Durch eine Quell- und Schrumpfungsdynamik von tonigem Ausgangsgestein entstandenes typisches Polyeder bis Prismengefüge. Foto vom 08.01.2024.

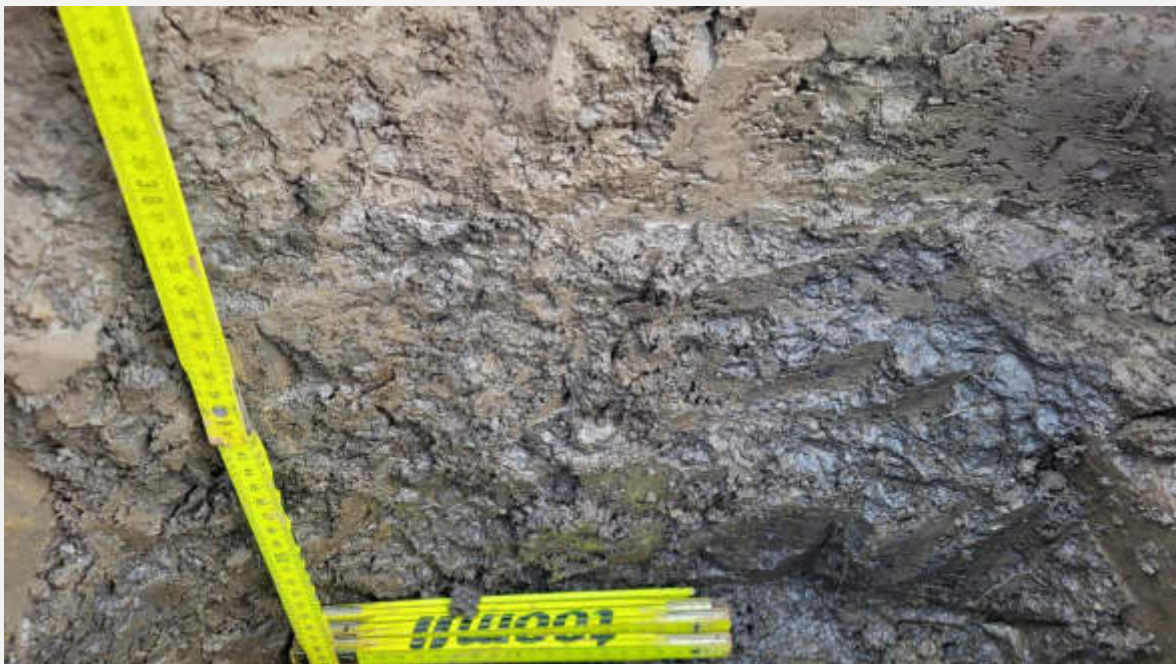
Foto 8

Handschruf HS-03. P-Horizont aus Tonstein. Foto vom 08.01.2024.

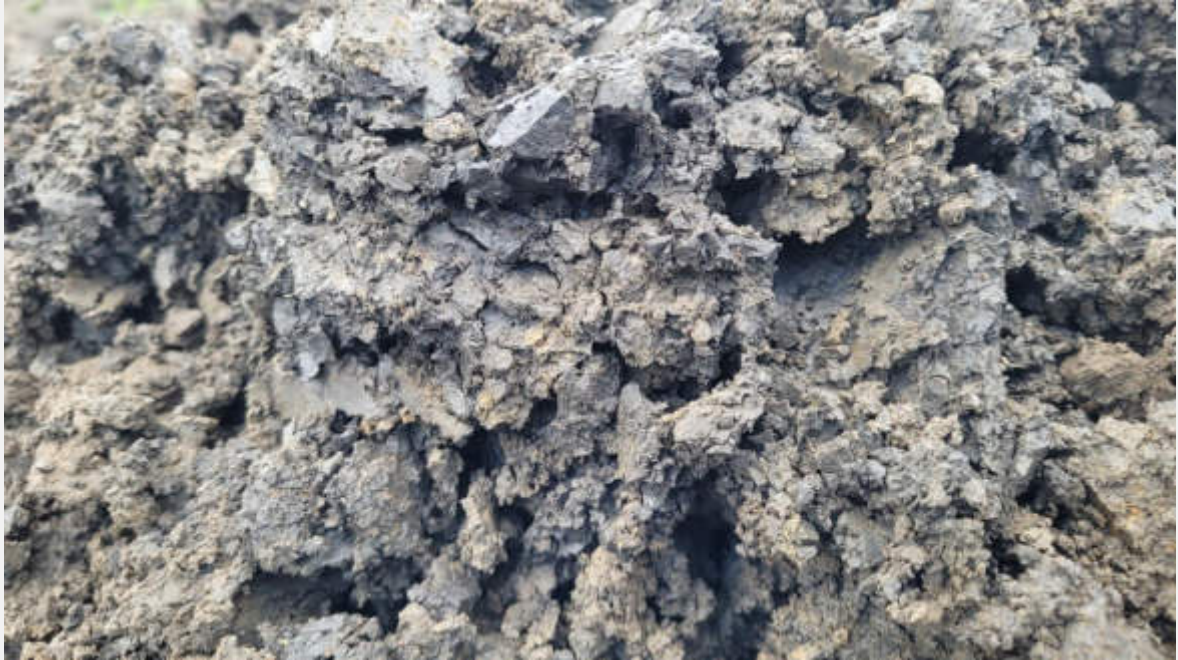
Foto 9

Aushub im Bereich von HS-03. Polyeder bis Prismengefüge des P-Horizontes mit geringen Merkmalen von Stauwassereinfluss (bräunliche Streifen). Foto vom 08.01.2024.

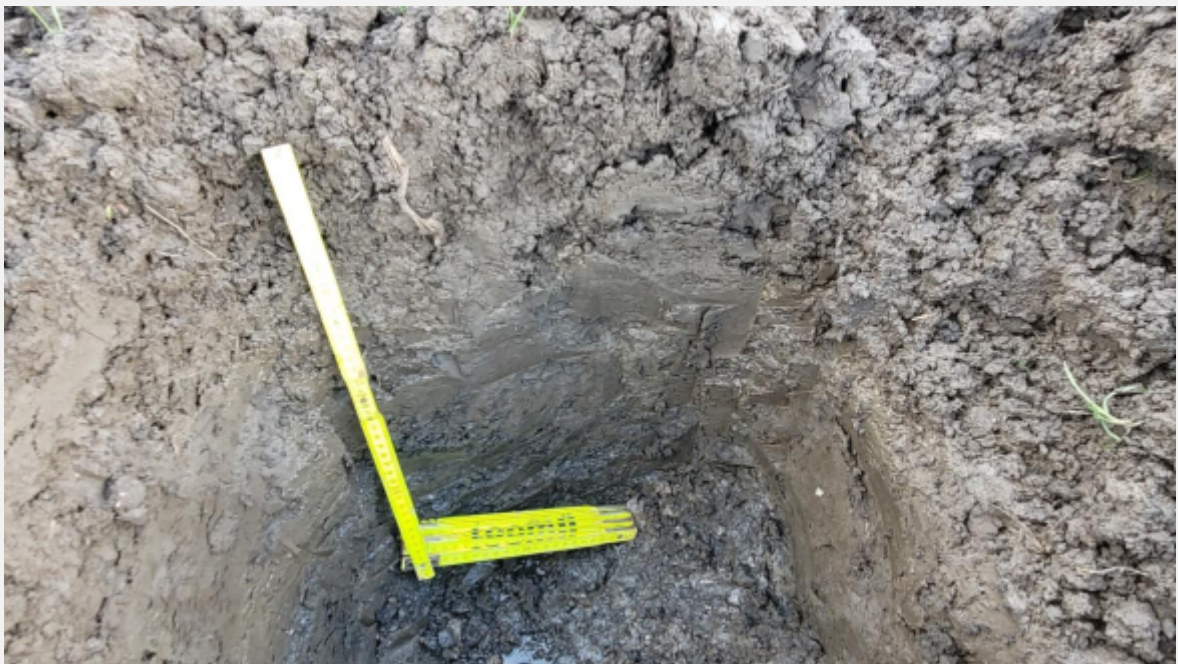
Foto 10

Handschurf HS-04. In diesem Bereich konnte der Bodentyp Pelosol erkundet werden. Foto vom 08.01.2024.

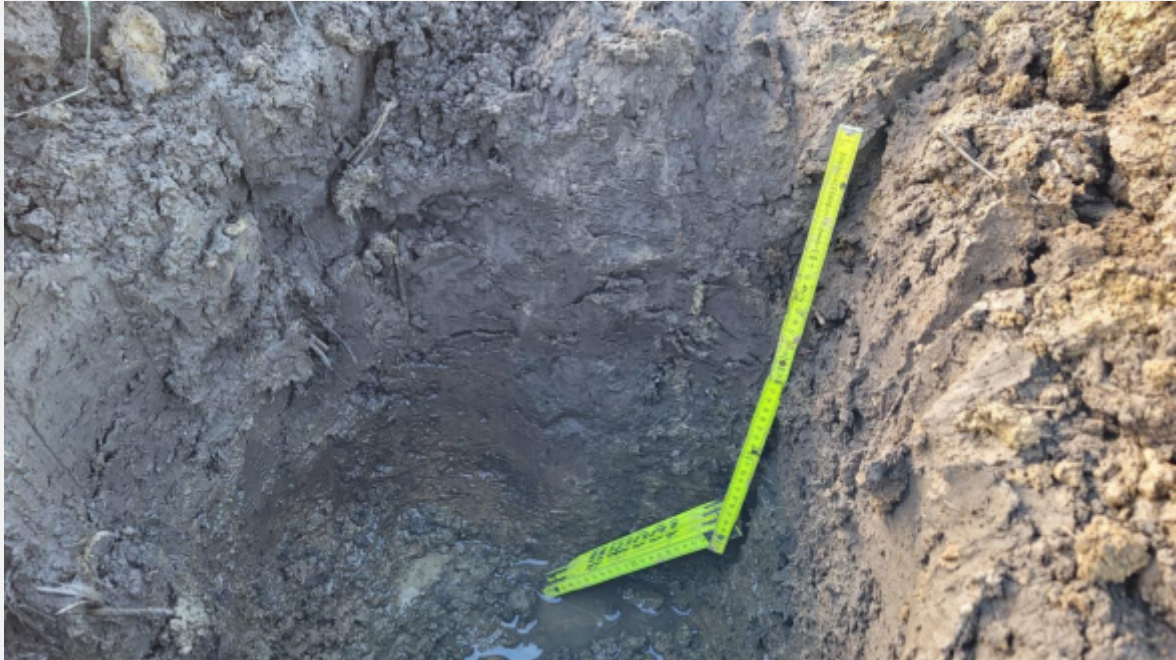
Foto 13

Handschurf HS-05 (Pelosol-Pseudogley) im Südöstlichen Bereich der Ausgleichsfläche. An der Basis ist Stauwasser erkennbar. Foto vom 08.01.2024.

Im Bereich der Ausgleichsfläche wurden die Handschürfe HS-05 und HS-06 angelegt. Im Bereich von HS-05 wurde ein Pseudogley-Pelosol erkundet. Unterhalb eines 0,35 m mächtigen Pflughorizontes, folgt bis zur Basis in 0,50 m ein stauwasserbeeinflusster P-Horizont. In diesem Bereich scheint der in der Bodenkarte ausgewiesene Bodentyp Pseudogley-Tschernosem durch Bodenerosion stark degradiert worden zu sein. Die Bodenfunktionen und Empfindlichkeiten dieses Bodens sind mit den in Kapitel 3.5 beschriebenen Merkmalen für den Bodentyp „Flacher Pelosol-Pseudogley“ vergleichbar. Die Schutzwürdigkeit dieses Bodens aufgrund einer hohen natürlichen Bodenfruchtbarkeit kann nicht bestätigt werden, es handelt sich allerdings um einen seltenen Boden.
